# RECONSTRUCCIÓN “MODULO D” APARCAMIENTO MADRID BARAJAS T-4.

En este artículo se describen los daños producidos a la estructura del aparcamiento de la terminal T4 de Barajas, tras el atentado del 2006. Se describen las zonas y elementos que se vieron afectados, y el tipo de daños que se detectaron. Tras analizar esa información se explica como se produjo el derrumbamiento y los modos de fallos que se observaron en la estructura.

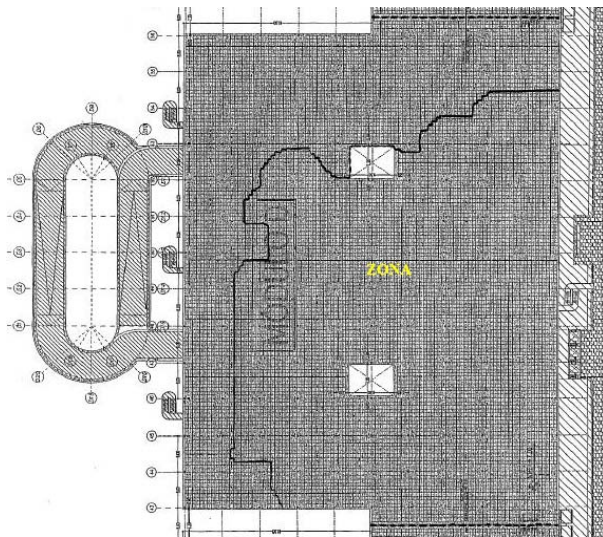
Fig. 2. Izquierda: Zona de forjado hundida en techo de planta 1.

La rotura de la zona central se produjo, fundamentalmente en la conexión del forjado con los pilares, debido a las cargas verticales en ambas direcciones (ascendente y descendente), provocada por la onda expansiva. Al romper la conexión, se derrumba el forjado sobre el inferior produciéndose un efecto cascada.

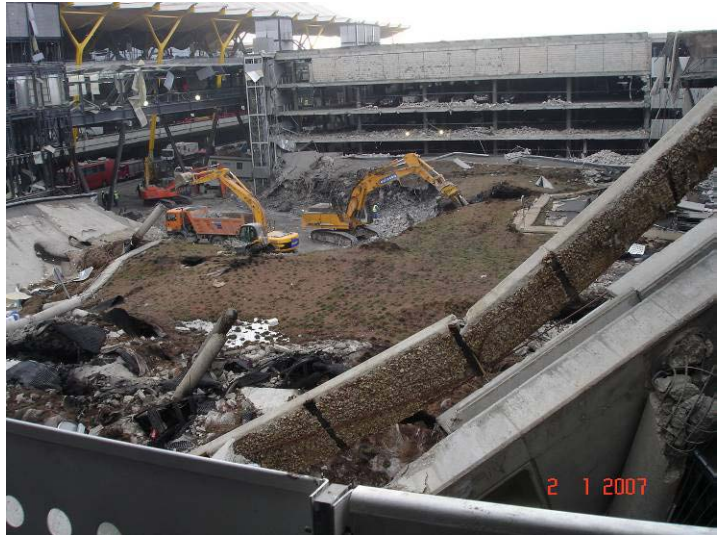
En el módulo D, estaba situado el explosivo y fue por tanto el más afectado por esta. Tras la explosión aproximadamente el 70 % del modulo se derrumbó como un castillo de naipes quedando los forjados literalmente unos sobre otro.

Derecha. Vista general de la zona derrumbada.

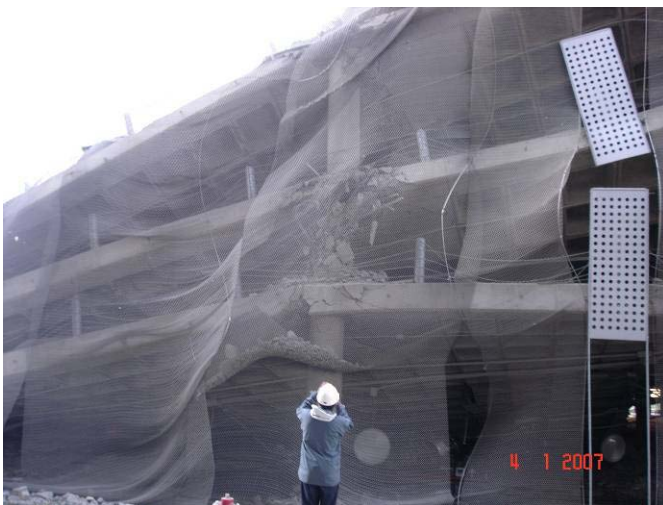
Las zonas más alejadas a la explosión sufrieron el tiro de los forjados al desplomarse, arrastrando con ellos a pilares y forjados, produciendo en algunos casos forjados inclinados ensartados en los pilares y en otras forjados literalmente colgados de cubierta.

Fig. 3. Izquierda: Inclinación de los forjados provocado por el derrumbe.

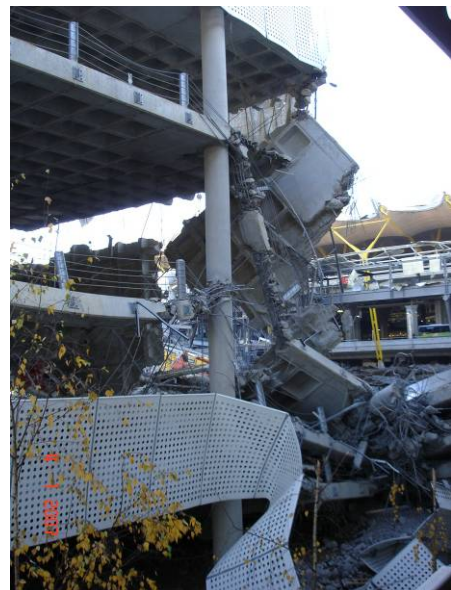
Derecha. Forjado colgado por la armadura.

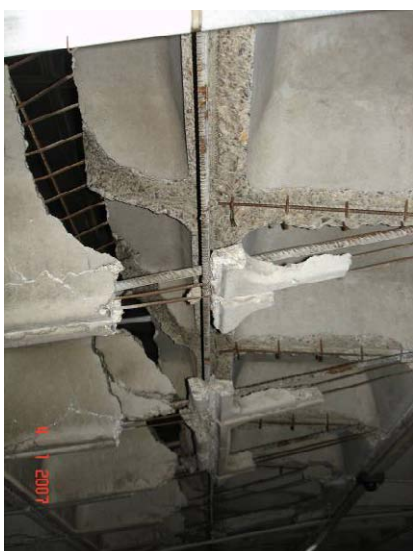
*Fig. 4. Izquierda: Rotura por nervio del reticular*

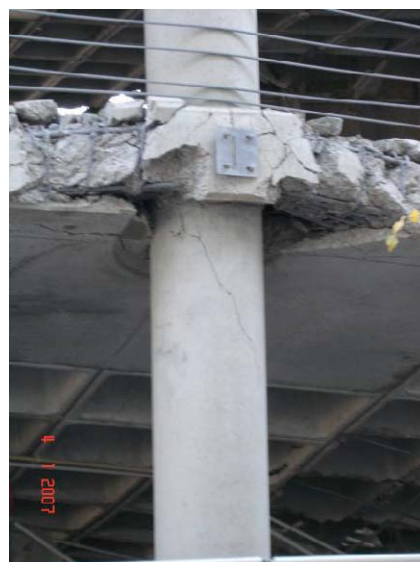
*Derecha. Detalle de zuncho de borde*

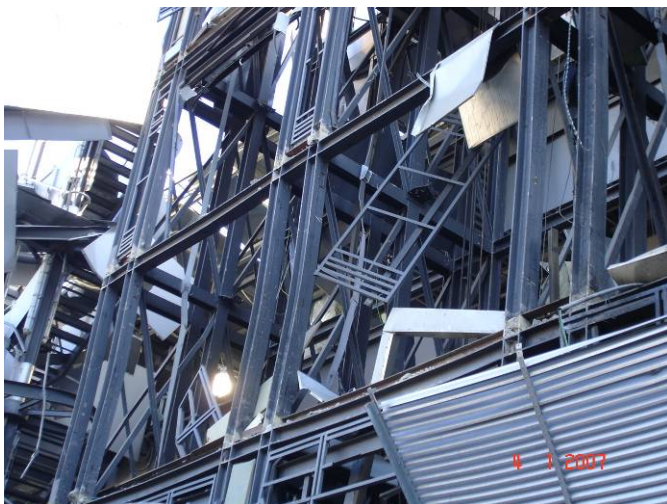
La escalera y el núcleo de ascensores del lado terminal, quedaron gravemente dañados por la onda expansiva y por el incendio que se produjo a continuación, y fue necesaria su completa demolición.

*Fig. 5. Izquierda: Estado de la estructura de ascensor*

El nucleo vertical de ascensores y las escaleras metálicas del lado terminal resultaron muy afectadas y fue necesario su demolición. Esta, al tratarse de estructura metálica, se realizo debilitando la sección de arranque y tumbandola sobre suelo. Una vez en posición horizontal se troceo para su transporte a vertedero.

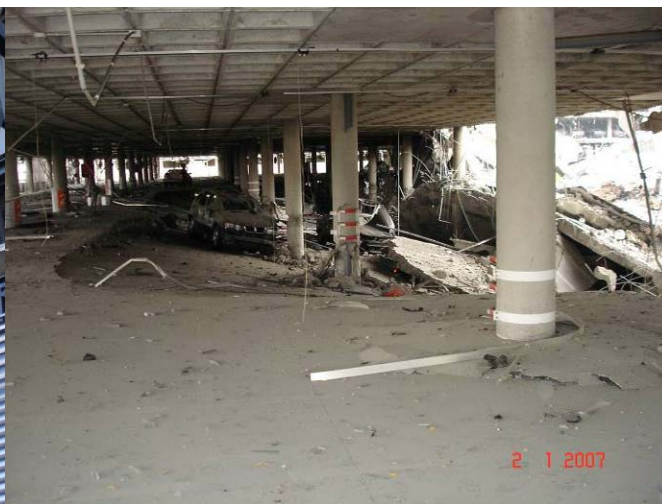
*Derecha. Rotura de forjado*

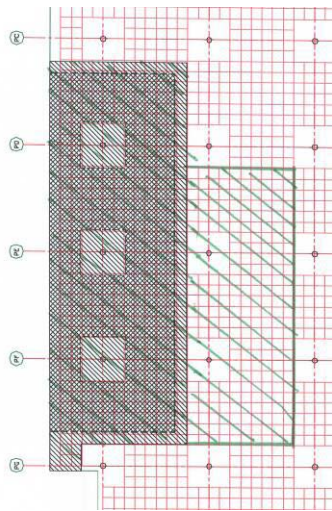
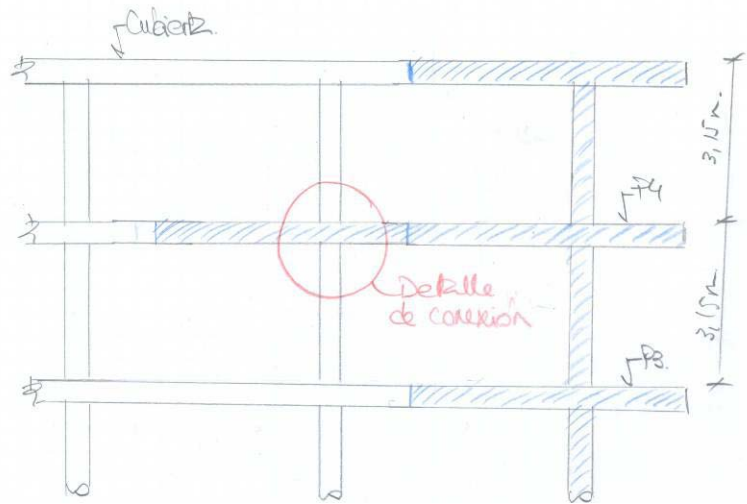
Durante los trabajos de demolición de la cubierta, se produjo la caída inesperada de dicho forjado sobre el forjado de planta cuarta, provocando una serie de fisuras en torno a los pilares de las alineaciones PE y PF. Por ello se decide la ampliación de la zona de forjado a demoler hasta la siguiente alineación para esta planta, dejando en este caso los pilares provisionalmente con doble altura.

Fig. 7. Izquierda: Zona a demoler en planta 4 del modulo C

Derecha. Sección esquemática de demolición Módulo C

1. Apuntalamiento del forjado de planta 4 y cubierta.
2. Corte con disco del forjado de planta cubierta dejando un resguardo de al menos 40 cm que se demolerá a mano.
3. Demolición de la planta de cubierta mediante medios mecánicos colocados sobre la propia losa.
4. Demolición de los pilares entre planta 4 y cubierta.
5. Demolición de 40 cm perimetrales de forjado de cubierta mediante medios mecánicos hasta dejar descubierta la armadura superior, inferior y el mallazo.
6. Apuntalamiento de planta 3 de forjado.
7. Se repite el mismo proceso para plantas inferiores hasta llegar a la cimentación.

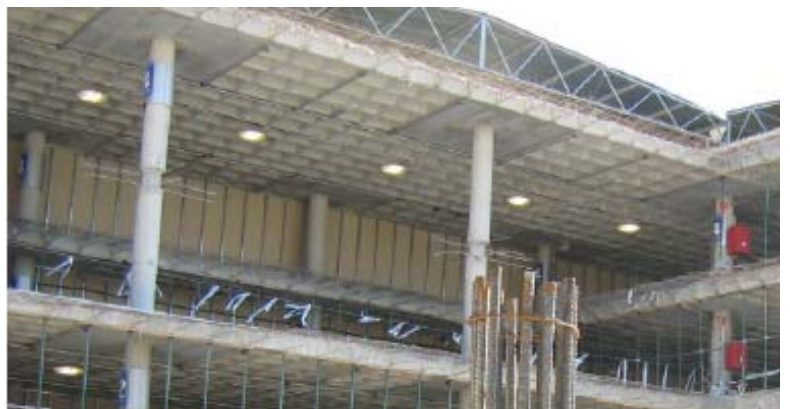
Derecha. Pilares de doble altura en situación provisional del M - C.

La demolición de la planta cuarta se continuo hasta la crujía siguiente, según el esquema indicado en la figura 7, respetando los pilares afectados de tal manera que éstos quedaron durante la fase de construcción con doble altura. Para garantizar la conexión el nuevo forjado con el pilar existente se pico el recubrimiento de este en la zona de intersección y se respetaron todas las armaduras que pasantes del pilar en ambas caras.

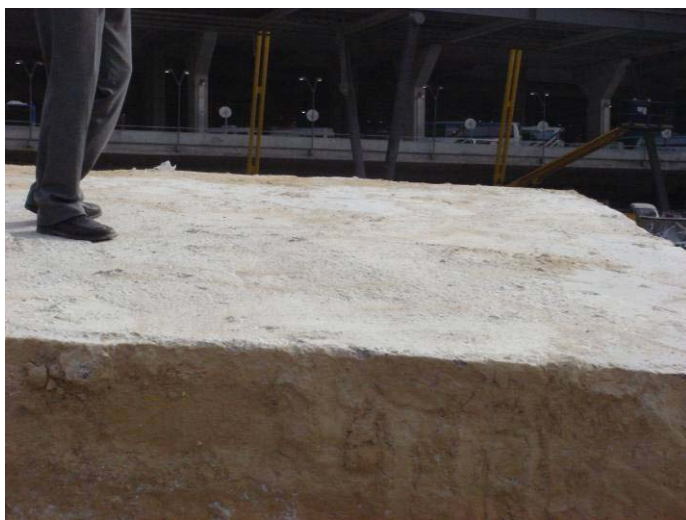
En cuanto a la cimentación se tenían dudas de que pudieran existir fisuras en su cara inferior, producidas por el incremento de cargas debidas al derrumbe de los forjados uno sobre otros (suma de carga estática más dinámica). Para levantar esta incertidumbre se decide desenterrar una zapatas y darle la vuelta para poder observar los posibles daños.

Tras realizar esta operación se descarta los daños en cimentación y se empieza a analizar la conexión de esta con los pilares, en las zonas en que estos han sido cortados a ras de solera.

*Fig. 9. Izquierda: Cara Inferior de zapata.*

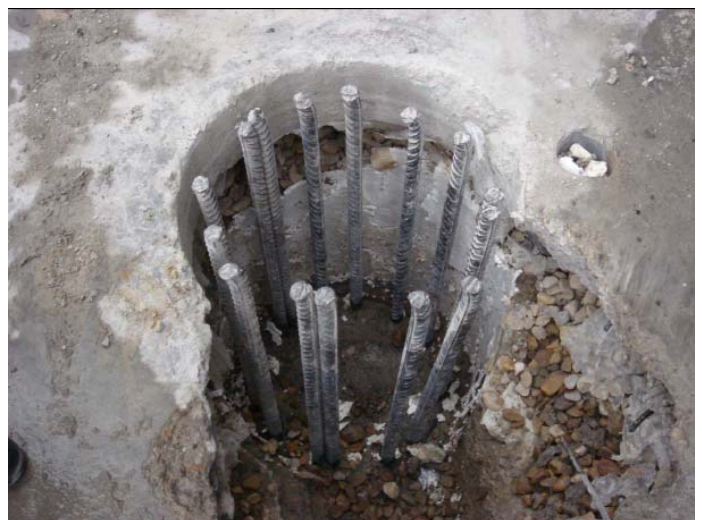
1. Pilares que se mantuvieron en pie y se han demolido manteniendo las esperas: Esta es una situación análoga a la del proyecto original.
2. Pilares de Ø 50 con esperas cortadas a ras de solera: En estos caso la zapata se encontraba 0.50 m de la cara superior de la solera.
3. Pilares de Ø 60 con esperas cortadas a ras de solera: Estos pilares son los más próximos a la junta de dilatación y están fuertemente armados, pero para darles mayor flexibilidad tienen la zapata a mayor profundidad, y tenemos por tanto 1.30 m desde cara superior de solera a cara superior de zapata.

*Derecha. Estado de esperas de pilares cortados a nivel de solera*

Para los casos 2 y 3, que son aproximadamente el 70 % de los pilares, se decide mejorar la calidad del hormigón a HA 60, para eliminar la existencia de armaduras comprimidas, de tal manera que podremos prescindir de la armadura dispuesta en el proyecto original como armadura de compresión, dimensionándose la armadura únicamente para los esfuerzos de flexión debidos a la retracción y a la temperatura, con el axil mínimo de cálculo

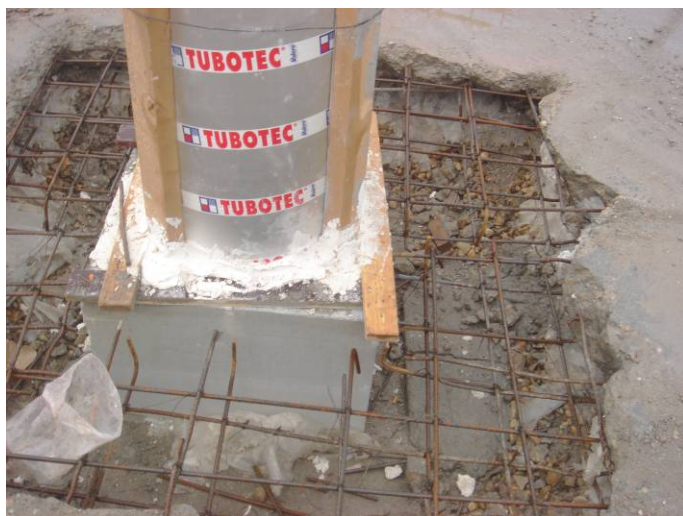
*Fig. 10. Izquierda: Reparación de la solera.*

La solera y la cimentación de los pilares no se encontraban afectadas, por lo que se opto por una reparación de la primera mediante mortero y rexina y la conservación de la segunda.

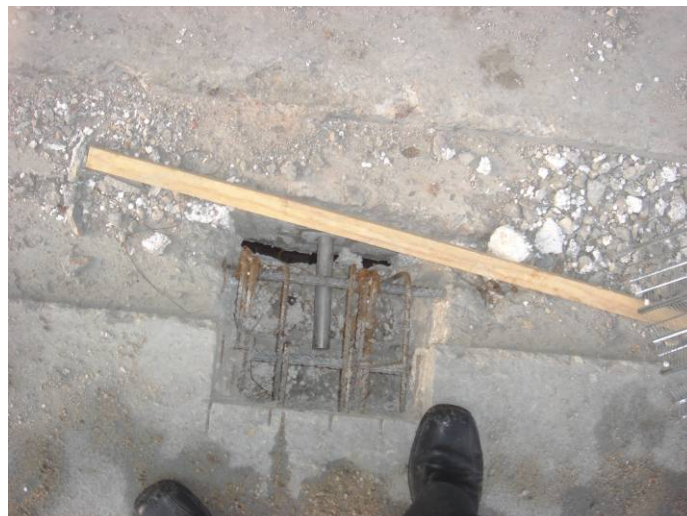
*Derecha. Cajeado para hormigonado en 2 fase de conectadores*

Para la reposición de los conectadores de juntas de dilatación al centro de vano, se tuvo que tomar medidas especiales para evitar que un modulo cargara sobre el otro. Este tipo de juntas se dimensionan trabajando el forjado como ménsula y los conectadores solo funcionan para compatibilizar deformaciones entre los dos módulos. Por tanto, es necesario que los nuevos forjados tomen las deformaciones de peso propio y carga muerta antes de conectarlos con el otro módulo. Para ello se decido hormigón los forjados con un cajeado para los conectadores que se hormigonarian en segunda fase una vez se ha deformado el forjado.
